チベット高原南縁(ヒマラヤ)と東縁(眠山山脈)で起こっている山地の解体

千木良雅弘

京都大学防災研究所

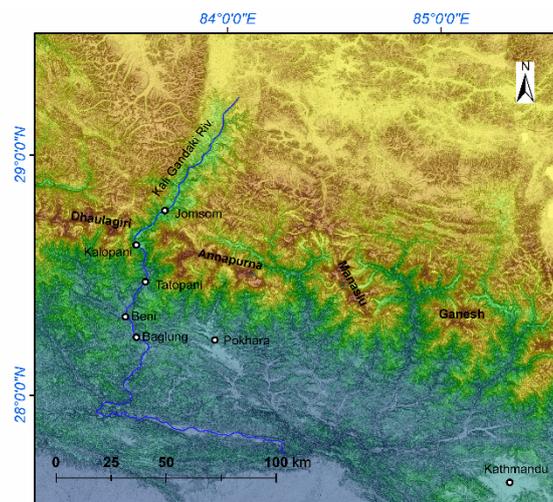
図1 カリガンダキ川周辺の地形

カリガンダキ川は、チベット高原からヒマラヤを横断してインドに流れ下る大河川であり、アンナプルナ(8091m)とダウラギリ(8167m)の間を流れる世界一深い谷を形作っている(図 1)。カリガンダキ川流域では、Kalopani と Talbagar とに明瞭な遷急点が存在する(Chigira et al., 2019)。Kalopani の遷急点は、流域で最大の天然ダムに位置している。この地すべりは、4100 年前に発生したと推定されており (Zech et al., 2009)、我々の調査によれば、発生前に calc gneiss が座屈変形していたと推定される。ここは、氷河に侵食された地域の端に位置しており、この斜面はおそらく下部を氷河に侵食されていた。この地すべりの下流には4つの巨大な地すべりがあり、最も上流のものは Talbagar 地すべりである。これは、顕著な遷急点の下流側左岸に位置している(図 2)。この遷急点は、下流から上流に遡及しており、河床から 200 から 400m 高い位置に斜面の遷急線を形成した。これら4つの地すべりは、遷急線の形成によって下部切断された斜面に生じており、Talbagar 以外の3つの地すべりは事前にトップリング変形していたことがわかった。

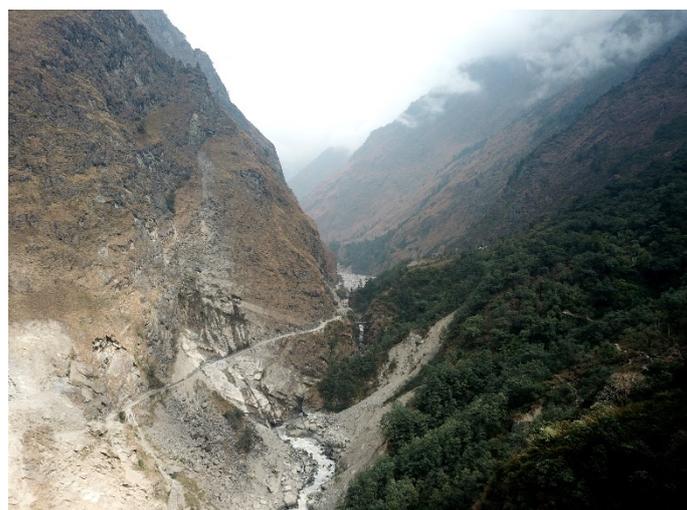
図2 Talbagar の遷急点

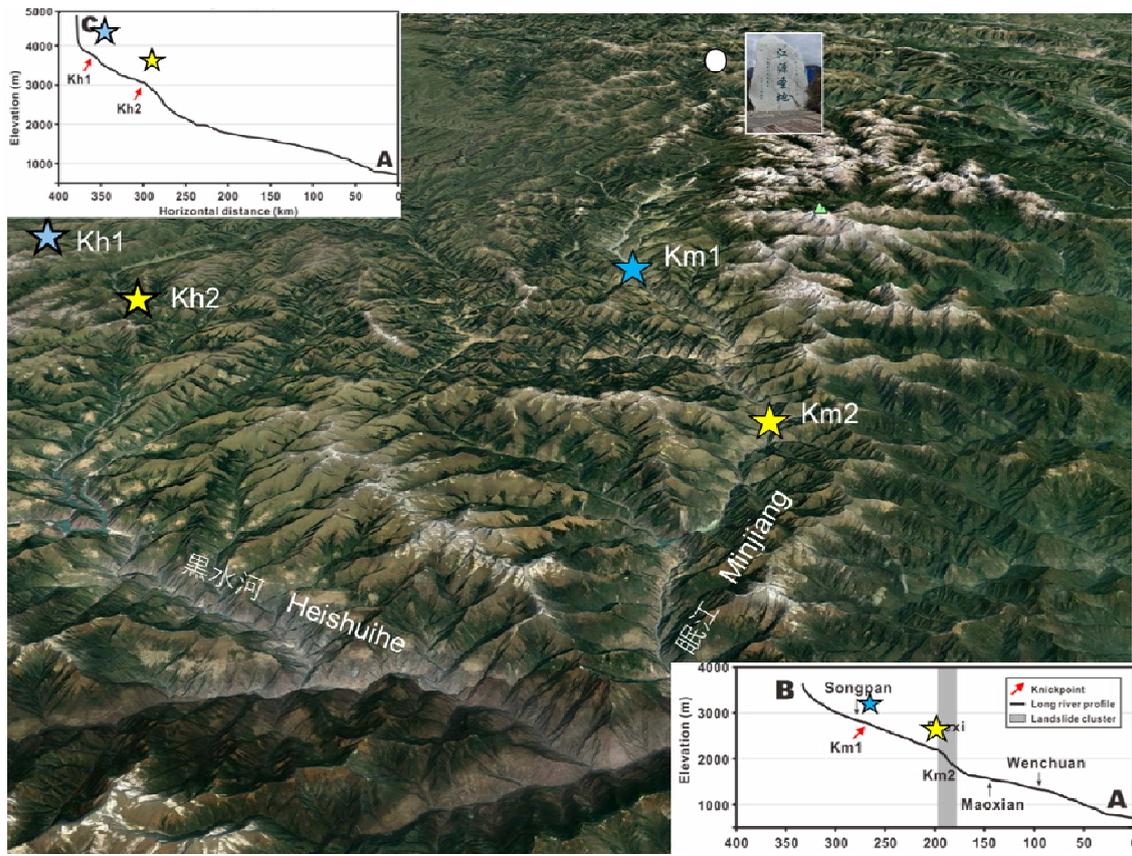
図3 眠江流域の地形と2河川の河川縦断図（左上は黒水河，右下は眠江）

眠江には、2008年のブン川地震を引き起こした龍門山断層よりも上流側に2つの明瞭な遷急点が存在する(図3)。この遷急点の上流への遡及と谷中谷の形成が、河川と地質構造との幾何学的関係を反映した斜面の不安定化を引き起こしている(Zhao et al., 2019)。地質構造方向が河川方向と直交あるいは大きく斜交している場合には、地すべりは一般的に起こらないが、局所的な構造的欠陥を反映して、巨大な崩壊が発生していた。これらは層理面と節理による楔が眠江に向かって傾斜している場合と、谷方向にプランジする軸を持つ閉じた褶曲であった。眠江で最大のDiexiの崩壊は、遷急点の遡上によって引き起こされた楔型崩壊であった(図4)。地質構造方向が河川方向にほぼ平行な場合には、地層の座屈あるいはトップリングが一般的に生じていた。

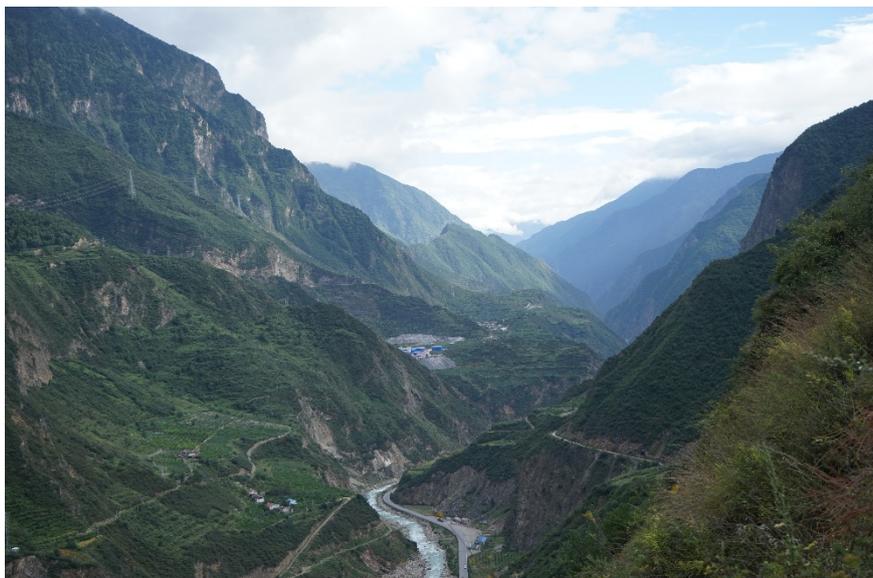
図4 眠江沿いの Diexi およびその下流に連なる大規模崩壊。
