## 土石流を観る，測る

諏訪 浩（防災研究所）

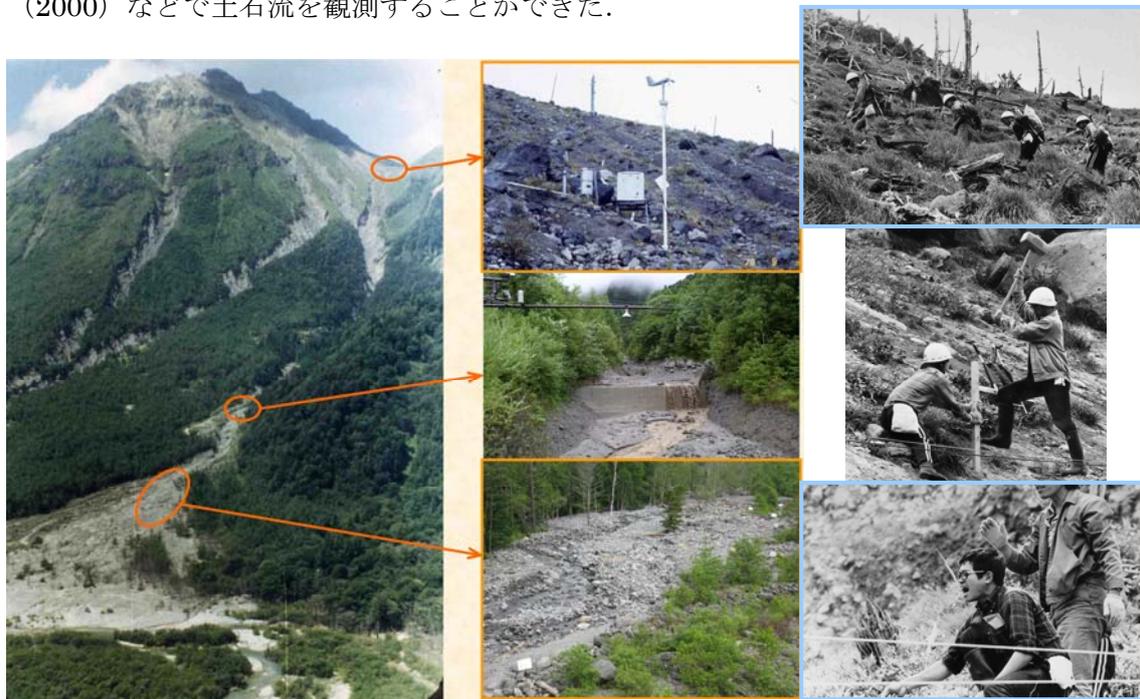
図1 焼岳上々堀沢の観測斜面と作業の様子

る。最近の噴火は、1962年の水蒸気爆発だ。その噴火を契機に、上々堀沢（国土地理院発行地形図には峠沢と表記）では、まとまった雨があると、土石流が頻発するようになった。噴火から既に8年を経ていた当時も、土石流が繰り返していた。それで、この沢で観測を始めることになった（図1）。観測は建設省の工事事務所との共同であった。私は修士の1回生。現場監督は横山康二さんだった。横山さんのユニークなアイデア発案と、それを実現する力のすごさに圧倒された。横山さんの存在なしには、この観測は成り立たなかった。私はそのような教育環境の中で、土石流の勉強を始めることになった。地形土壌の先輩や後輩、さらには他学部、他大学の学生、院生の参加を得て、焼岳での観測研究は進展し、陸水学的、地形学的、あるいは砂防学的に貴重な成果をもたらすことになった。奥田教授が1988年に退官されて以降、焼岳に加えて、雲仙普賢岳の水無川（1991-1999）、中国雲南省の蔣家溝（1991-1998）、中国西藏自治区の古郷溝（1992-1993）、インドネシアのジャワ島ムラピ火山（1991-1994）、スメル火山（2000-2006）、カラコルム山中のフーシェ谷（2000）などで土石流を観測することができた。

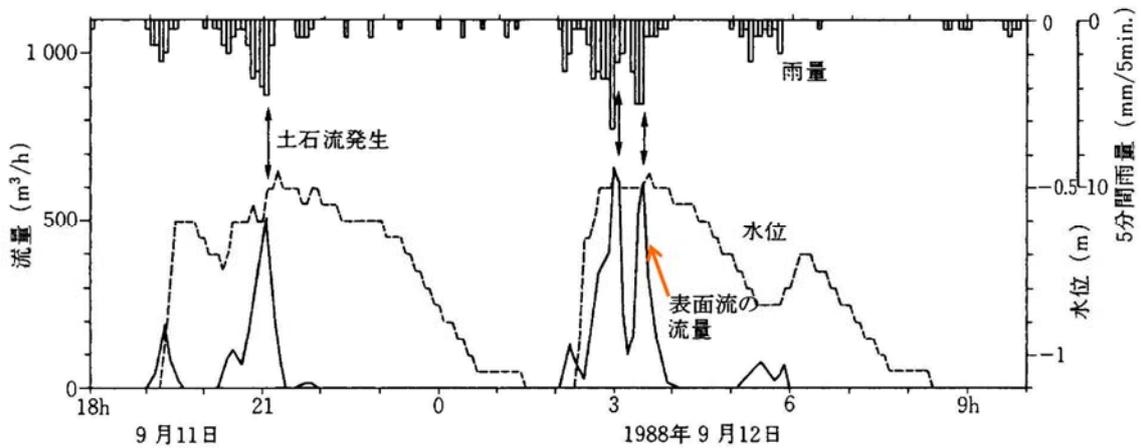
図2 強雨，地下水位，表面流の経過と，土石流の発生（矢印で示す）

土石流は降雨あるいは融雪、融氷、地震、火山噴火などで起こるが、降雨で起こる事例が圧倒的に多い。観測の対象となるのは、降雨で起こる土石流であって、それ以外は、観測でとらえるのはかなり難しい。焼岳でも、降雨で起こる土石流が対象である。焼岳のように、山腹斜面が火砕流など火山砕屑物でできている場合には、斜面の浸透能が大きいので、中小の雨では斜面に水流が現れることは希である。しかし、強雨があると表面流が現

れ、溪床の不安定な土砂が巻き込まれて流れだす。土砂と水が混ざり合っ、土砂濃度が大きな流れとなる。焼岳での土石流の起こりかたである。従って、土石流は短時間の強雨に即応して起こる（図2）。

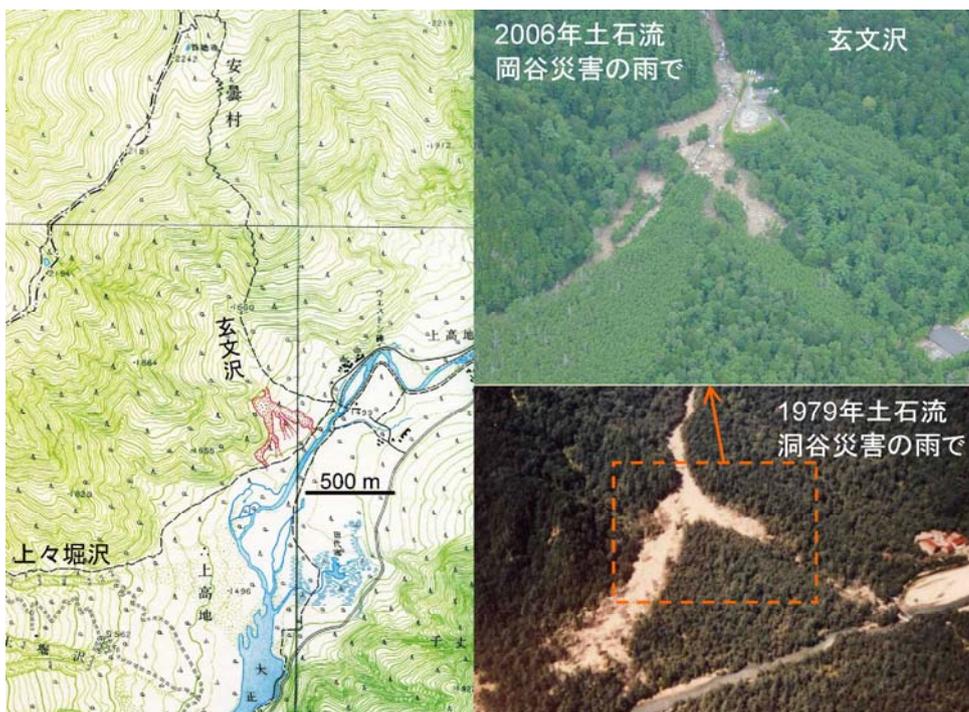
図3 玄文沢の土石流

一方これとはかなり異なることもある。例えば、2006年7月19日早朝、長野県岡谷市とその周辺で、土石流が多発し、災害になった。それから間もなくのこと、川崎一朗さんと何かで一緒したとき、氏から次のように尋ねられた。岡谷で大雨があったとき、立山でも同じように大雨になったのに、土石流は起きていないようだ。どうしてだろう、というものである。実は焼岳が位置する長野岐阜県境付近でも、その時、岡谷とほとんど同じ大雨に見舞われていた。しかし、焼岳では土石流は起きなかった。ところが、上々堀沢の北へ1kmしか離れずに隣接する玄文沢では、土石流が発生し、谷出口の沖積錐に立地するヘリポートや上高地の下水処理施設が被災した。何故このようなことが起きたのか（図3）。

玄文沢流域では、斜面が主として花崗閃緑岩の風化土層で出来ていて、斜面の浸透能は大きくない。しかし、大雨が長時間にわたって繰り返したため、相当量の雨水が地中へしみ込み、土層中の間隙水圧を上昇させて斜面崩壊を引き起こした。いっぽう岡谷周辺の山地は、凝灰角礫岩の風化土層がローム層で覆われる構造であるため、斜面の浸透能は、玄文沢と同様、大きくない。しかし、大量の雨水が地中へしみ込み、玄文沢と類似のプロセスで崩壊が起きたと推定される。降雨は長時間にわたったが、降雨強度は大きくなかったため、焼岳や立山では、土石流の発生源となりうる斜面に特段の表面流は現れなかった。それで、土石流が起こることはなかった、と推定される。すなわち、箇々の流域の地質や土質、地形、森林植生などが関与するため、短時間の降雨強度と、長時間にわたる降雨履歴の組み合わせが、崩壊や土石流の発生を規制している。

ちなみに、玄文沢での土石流は、1979年8月22日豪雨以来のことであった(図3右下の写真)。その時の豪雨で、岐阜県上宝村枔尾が土石流に見舞われ、集落が被災し、県道を通行中の乗用車が巻き込まれて3名の方が亡くなっている。

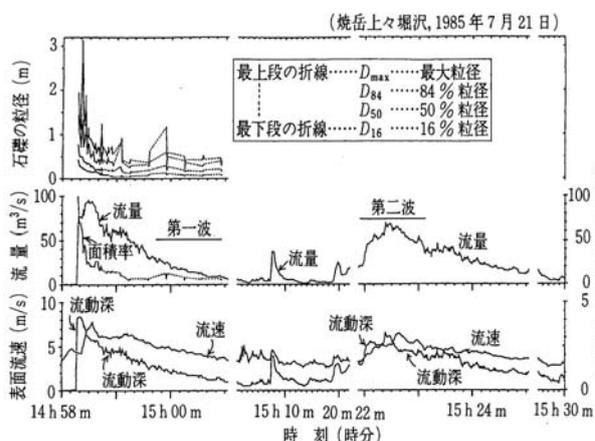
図4 土石流のハイドログラフ

蒋家溝のものは巨礫が目立たないが、ほかの2例では巨礫が多量に含まれていて、先頭部へ集積しているのが特徴的である。このように巨礫が集積した段波先頭部は巨礫ダムと呼ばれる。巨礫の集積で形成されるダムを先頭に押し立てながら駆け下って来る、というイメージである。先頭部では、石礫相互の衝突が流動の特性を強く支配しているが、続く背面から尾部にかけては巨礫の濃度と粒径が減少し、より細粒の岩屑と水の混合物、すなわち泥の乱流特性が流れの特性を決めている。これに対し、蒋家溝の土石流では、先端のごく限られた部分には強い乱れが認められるものの、背面から尾部にかけては層流が支配的である。レイノルズ数は小さく、このタイプは粘性土石流と称している。土石流ハイドログラフの一例を図4に示す。この図の元データを用いると、土石流の縦断形と構造、巨礫の分布の様子を図5のように描くことが出来る。流れ先端の一例を写真2に示す。

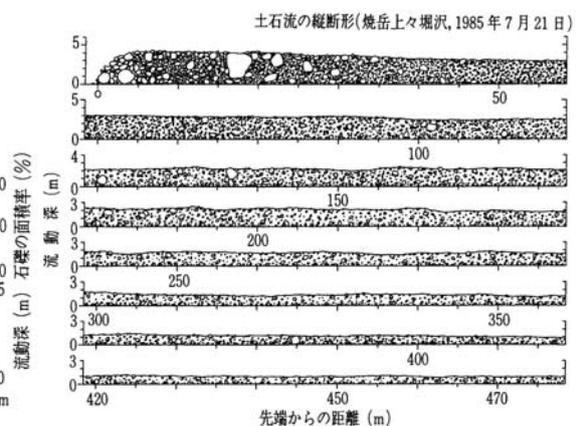
図5 第一波土石流の縦断面

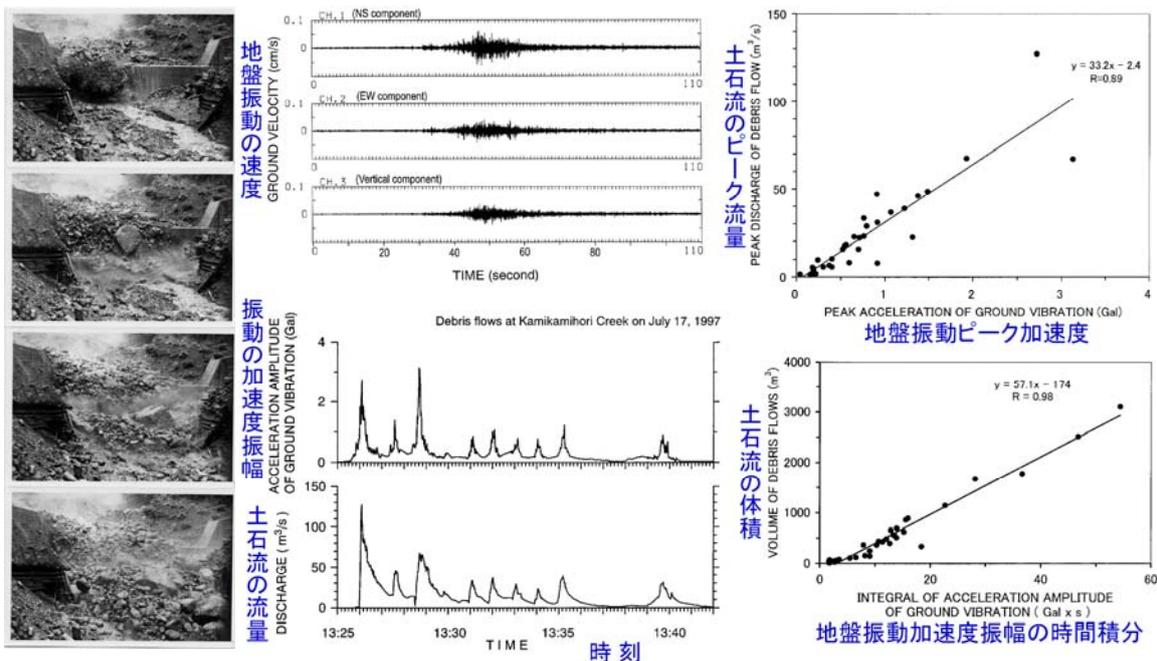
写真2

上々堀沢を流れ下る土石流

図6 土石流に伴う地盤振動とハイドログラフの関係

土石流による地盤振動は、弾性波探査のピックアップ、あるいは地震計を用いて計測することができる。図6は、土石流の流量が大きいほど、振動加速度振幅は大きくなること、また、土石流の体積が大きいほど、加速度振幅の時間積分が大きくなることを示している。したがって、地盤振動を測ることによって、土石流の流量や体積を推定できる。これら2つの関係のうち、前者は運動量と力積の関係で、後者は流れの損失エネルギーと地盤中へ放射される弾性波エネルギーの関係で理解することができる。流れの位置エネルギー損失の大半が境界摩擦と内部摩擦で熱に換わるが、一部は轟音となって大気中へ、また弾性波となって地盤中へ放射されている。弾性波へのエネルギー変換効率を調べると、 $10^{-3}$ のオーダーである。地震の場合には、解放される岩盤の歪みから弾性波へのエネルギー変換効率は $10^{-1}$ ないし $10^{-2}$ オーダーだそうだ。それと比べると、かなり小さい。土石流が地表を流れ下る現象であることを考えると、これはリーズナブルだ。

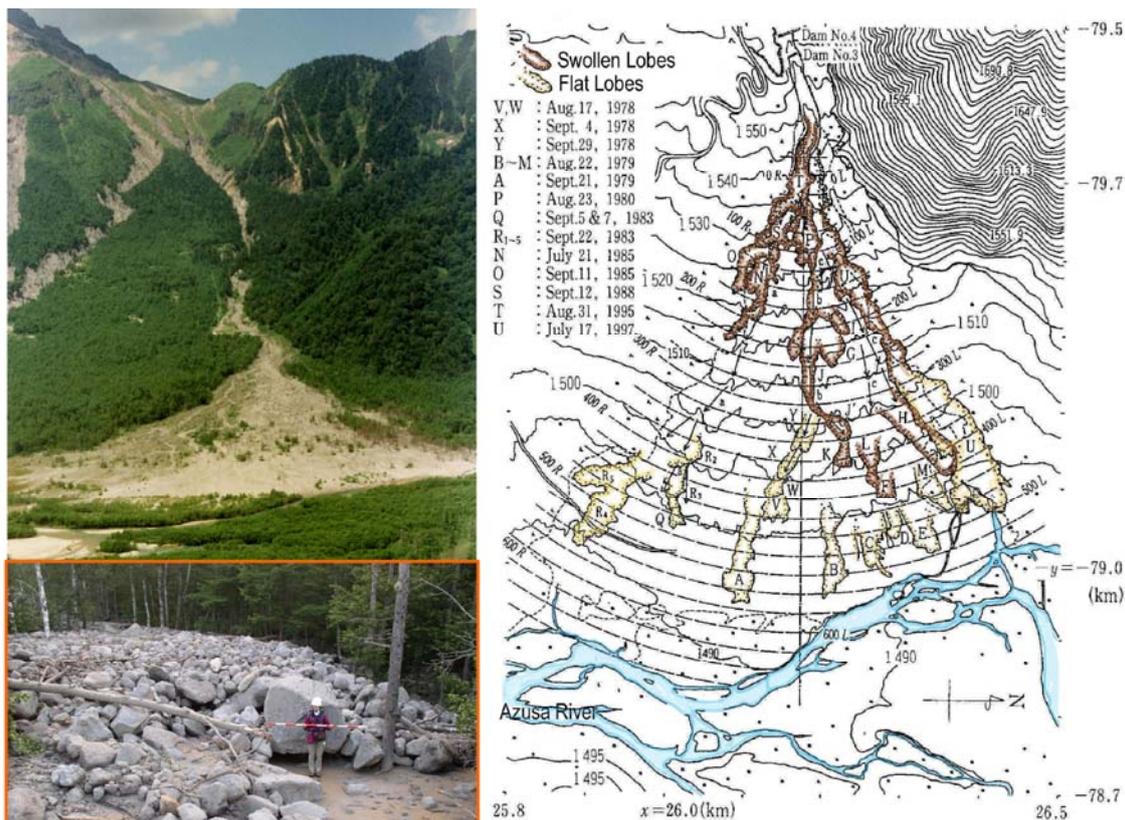
図7 上々堀沢扇状地と土石流の氾濫堆積状況

土石流は谷筋に沿って流れ下り、谷の出口付近に氾濫堆積する。この繰り返りで沖積錐すなわち土石流扇状地ができる。したがって沖積錐は土石流の墓場である。そこに道路や鉄道、集落が立地していると、土石流が起これば被災を免れることは難しい。人的被害だけは出さないようにしたいものである。図7に上々堀沢扇状地の様子を示す。右側は1978年から1997年までの間に氾濫堆積した土石流の分布である。左下の写真は、真新しい土石流堆積の一例である。堆積形状は、右側分布図の凡例のうち、盛り上がり型土石流堆の特徴を呈している (swollen lobes と記す)。流動時の巨礫ダムがそのままフリーズしたように

見える。

一般に、谷出口より下流まで溝状の地形、すなわち扇頂溝が発達している場合には、土石流はその中を流下し、扇頂溝の下流端付近で氾濫堆積する。側方の拘束条件が無くなるためである。氾濫堆積が繰り返すことで、扇頂溝の下流端の位置は、扇頂すなわち谷出口に向け、遡上してゆく。遡上が扇頂付近に達すると、土石流は行き場を失い、それまでとは異なる向きに流れようとする。すなわち、それまでとは異なる方向に、扇頂溝が新たに形成される。一波の土石流が氾濫堆積する領域は、扇頂溝の末端付近のごく一部分である。しかし、長期的に見れば、土石流がこのように何度も繰り返すことによって、土砂堆積は全域に行き渡ることになり、扇状の沖積錐が形成・維持されている。

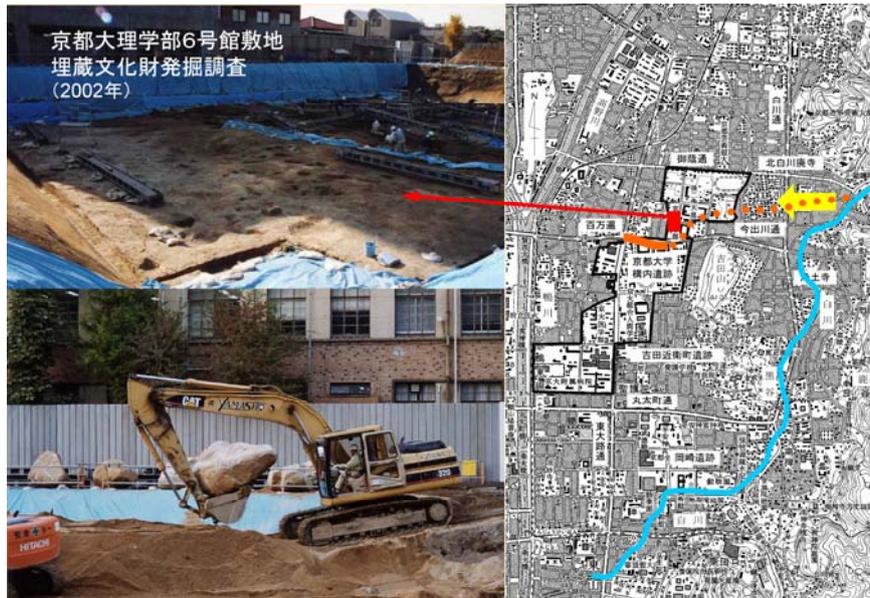
図 8 理学部 6 号館敷地の埋蔵文化財調査の様子。富井 眞氏提供の写真と図に一部加筆

この話をしている同窓会の会場は理学部6号館301号室である。この6号館の地下には土石流の氾濫堆積で出来た地層が眠っている。この事実は、京都大学文化財総合研究センター(旧埋蔵文化財研究センター)の発掘調査の過程で明らかにされている(富井 眞, 2005)。土石流が起きたのは今から2500年ほど前、すなわち弥生前期のことだそうだ。図8左下の写真は、厚さ2mほどの、その土石流堆積層に含まれていた巨礫をバックホーが運び出すところを示す。現在では、白川は谷出口で南流するが、当時は西方、高野川のほうへ向けて流れていたと報告されている。吉田キャンパスは白川の沖積錐の上に立地している。今出川通りを銀閣寺の交差点から出発すると、自転車だと、こがなくても百万遍まで到達するわけだ。

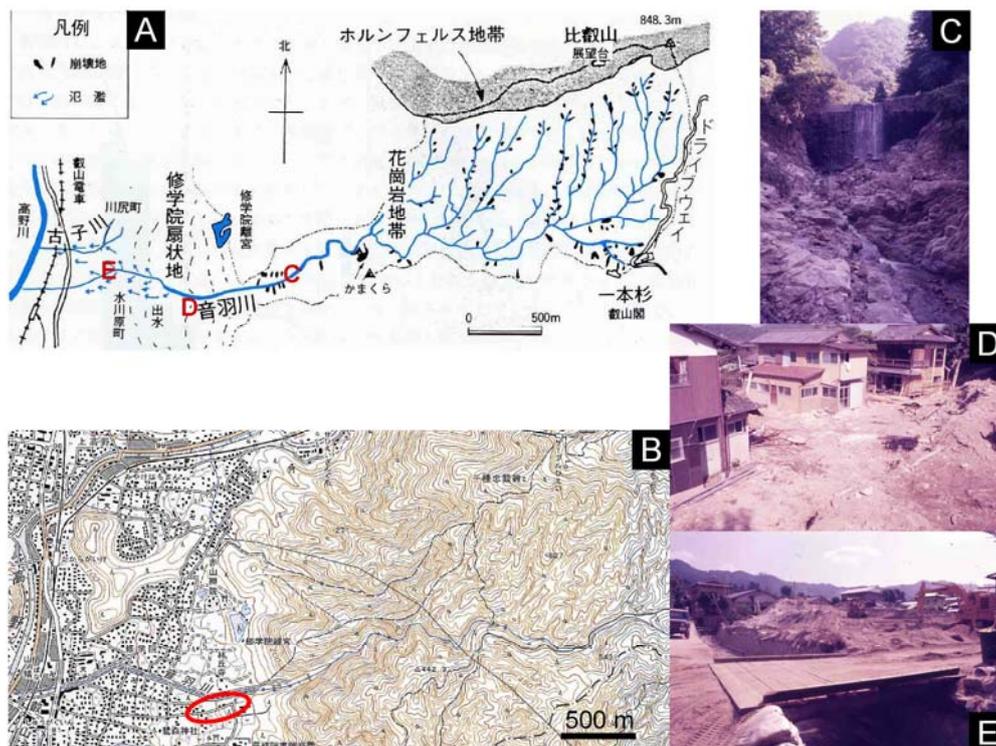
図 9 音羽川土石流災害の様子。写真 C, D, E の位置を図 A 中に示す

大雨の際、崩れやすい。最近では、例えば 1972 年 9 月 16 日の音羽川土石流災害を挙げることができる。この日、20 号台風がもたらす豪雨のため、白川の北に隣接する音羽川の流域で崩壊が多発した。とくに“かまくら”と呼ばれる地点では地すべり性崩壊が起きて、大量の土砂が川筋を堰き止めた。しかし間もなく、これが流動化して土石流となり、沖積錐へ押し出している（図 9）。沖積錐は既に宅地に利用されていたため、住宅多数が被災したうえ、死亡一名、重軽傷数名の人的被害を生じた。我が地球物理学教室の先生宅が被災し、我々学生院生が土砂の掻き出しに汗を流す場面もあった。
